Xend Rack 調査結果

調査日 2018/6/7 PM
調査者 横澤 上泉 戸村 霜出

Xend 各 Rack の設置状況

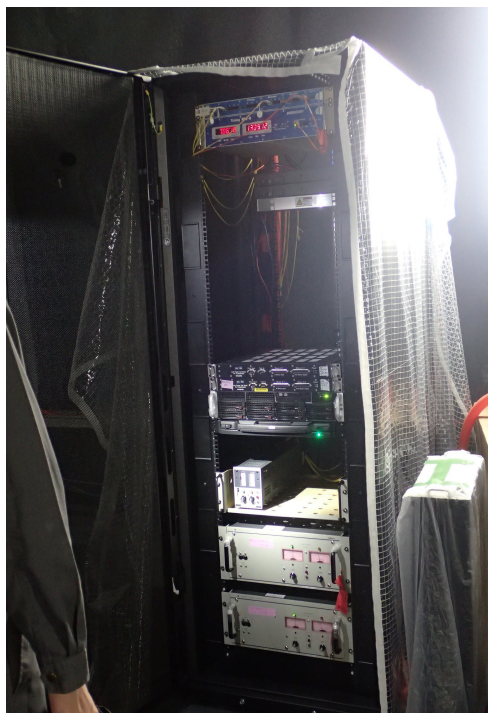
2F 前室 Rack 状況

光ファイバーにテンションがかかる状態です。

各シャーシは GND と抵抗少なくラックへの取り付けが必要です。

- ・絶縁ワッシャを介して取り付けられています。
 - ・ラックが厚く被覆されているので、ラックにシャーシが接続されているか疑問です。
- Rack 接地が不完全だとノイズの原因になる可能性があります。

- ・シャーシの上で一旦巻いて置き、各光端子へ自重負荷をなるべく軽減が必要です。
- ・光ケーブルがシャーシ等の角等に当たって極端に曲がったり、引っ張る状態にならないように注意してください。

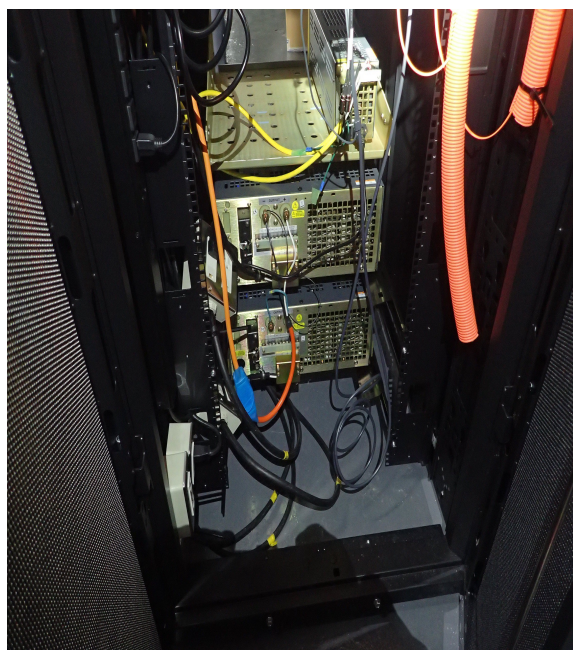
一電源と GND の接続線が細い。

- ・一側の電流がすべて流れます。(現在約 10A)
- ・電源電流の変化で電位差が変動します。
- ・出力電流以内でも発熱のおそれがあります。

電源の筐体は筐体中で 100V の GND 側に接続。また電源の直流出力グラウンドは Rack に接地されていない、シャーシが浮いている状態です。

・Rack 電位と電源 GND はどこかのシャーシ内で基板 GND とシャーシが接続されている場所になります。この接続点は一部だけのためそこには比較的大きなノイズ電流が発生してしまいます。

→一般的には電源の±箇所を基準 GND として、それと各シャーシは同電位となるようにすべきです。(電源筐体は内部で 100VGND 接続。直流の GND はシャーシにも必要です。)

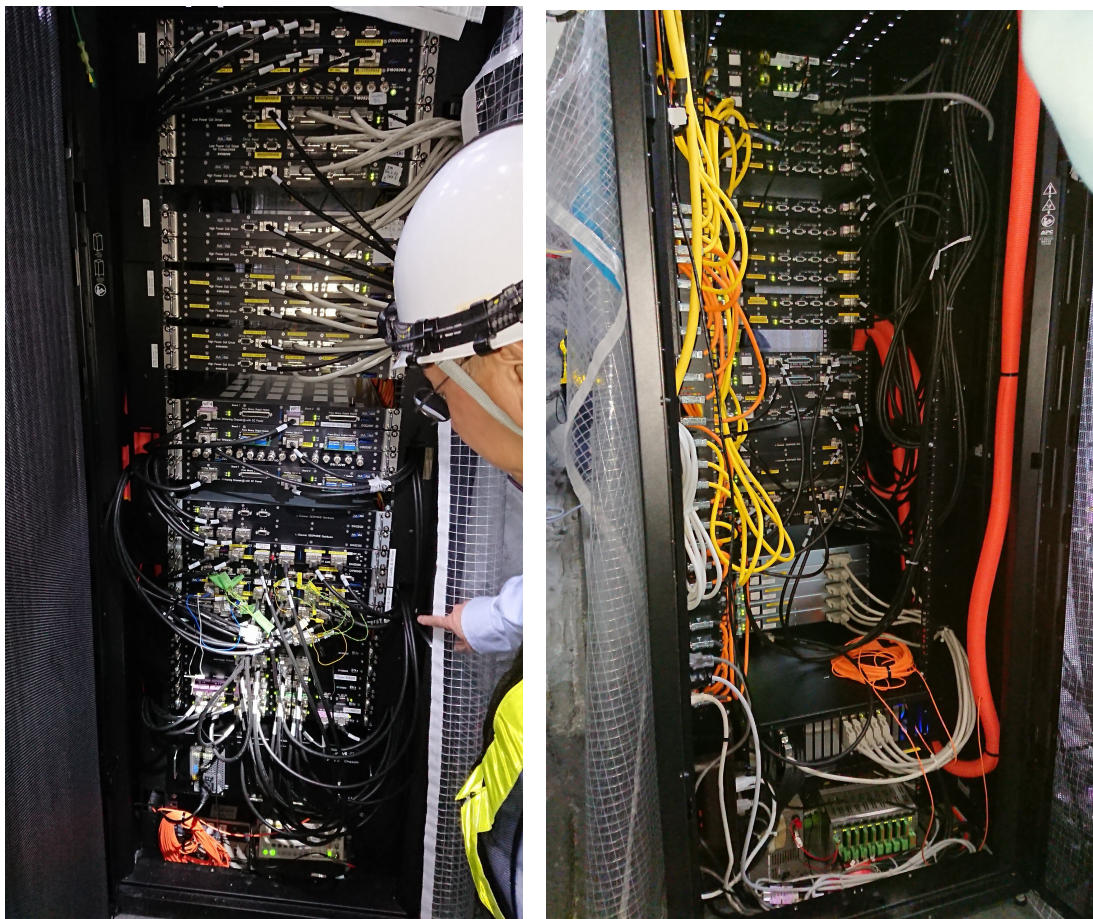
2F 制御室 Rack の状況

密密ですが、前裏側とも綺麗で効率よくケーブルの結束や配置を考慮されて良い。

- ・ テスターで IO シャーシと AA フィルタのシャーシ間の抵抗が比較的高くまた電位差が認められた。
- ・ 100V のアース端子と IO シャーシは 0V で AC アース。
- ・ 24V 電源ハブ GND-18V 電源ハブ GND 間に電位差が生じている。
- ・ 密に重なっている High Power Coil Driver のシャーシ上部が比較的熱い状態。
- ・ 全面下半分ではケーブルコネクタにすこし自重荷重が掛かっている状態。

シャーシと Rack 間は多くのシャーシが絶縁ワッシャを介してと、被覆が厚い Rack に留めているため、シャーシとシャーシ間及び Rack 間の導通は不安定でまた不十分と推測します。信号ラインのループグラウンド形成もありますが、シャーシ同士もアース線で接続する等が必要かもしれません。

100V アースは AC-DC 電源の筐体に内部で接続されていることと、直流電源の GND は元で浮かしてあるので結果的に IO シャーシは 100V GND と同電位になったと思われます。電源の筐体は浮かすなどして、また直流 GND とシャーシ電位を一致させた方がノイズには強い環境と思えます。

また電源ハブ GND が各装置の基板の GND 電位となる設計です。そのため信号をやり取りするシャーシの電源コネクタは電源ハブでは隣になる配慮が必要です。無関係な装置の電源コネクタが間に入るとそのノイズが信号に直に入ります。

真空槽の各センサー等の部分が最もノイズを嫌う場所と推測されます。そこにノイズが行かない、また電源 GND 間とに電位差が発生してもノイズとして信号に入らない GND 設計が必要かもしれません。

例えば太いアースラインを真空槽と直流電源の GND 間と結びそれをアースラインとして各装置の GND と結ぶ等、ノイズの入り込む余地をなくす等が必要かもしれません。

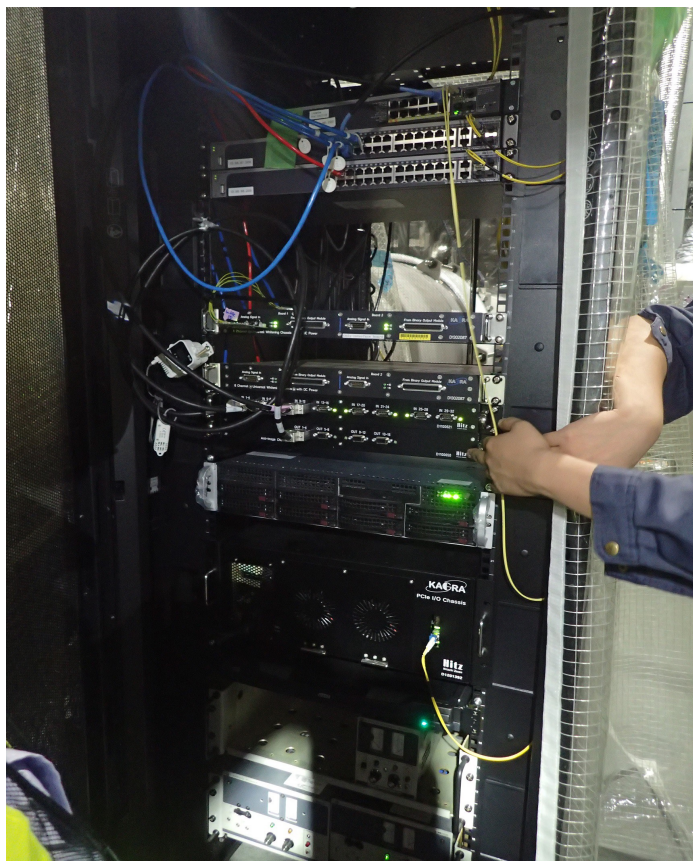
Dsub5pin が接続されていないシャーシと関係するシャーシ間に電位差が認められました。

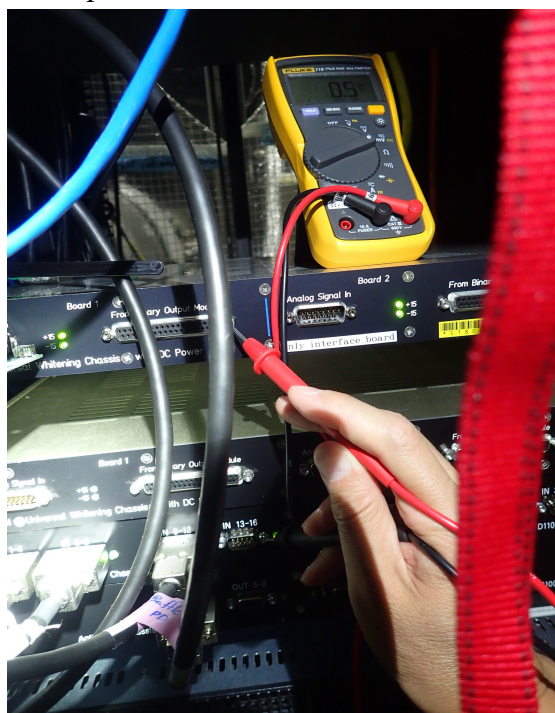
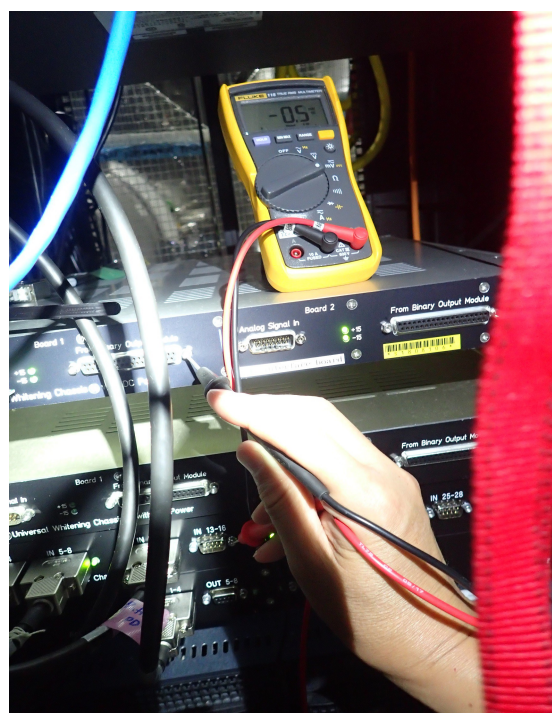
例では DC0.5mV。下の 2 シャーシ間も DC 約 0.2mV 認められました。接続している装置は 5pin が浮いているため、信号系にも電位差が発生している可能性があります。関係するシャーシ同士および直流電源の GND を線で直接結ぶ等、ノイズが入り込む余地を減らす工夫が必要かもしれません。
