BS、SR2 ラック調査結果

BS ラック

SR2 ラック

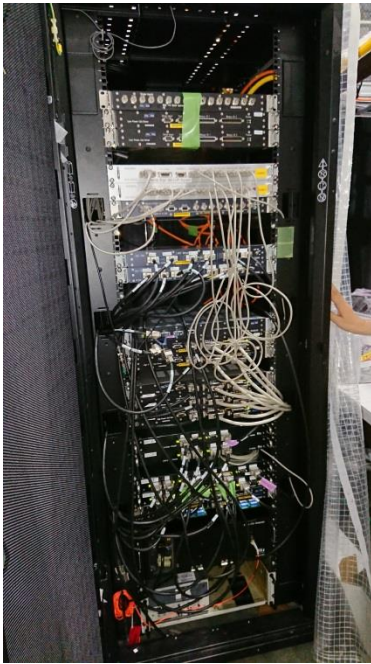
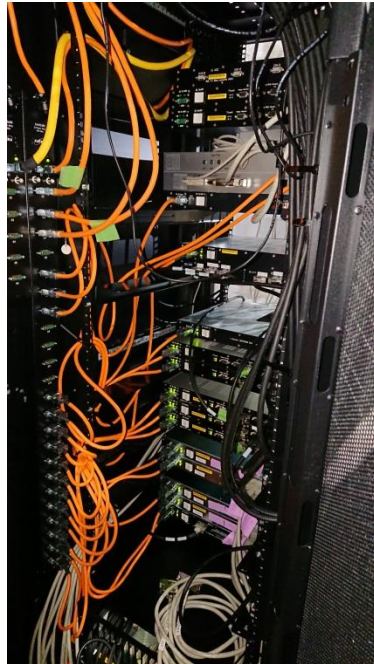
全体的に問題が多いです。

配線は接続部に余計な力が掛からない様に。

他のシャーシのパネル面にケーブルが掛からない様に。

消費電力の多い回路のシャーシはできるだけ重ねずに間隔をおいて配置する様に。

シャーシの天板に紙や物を置かない様に。

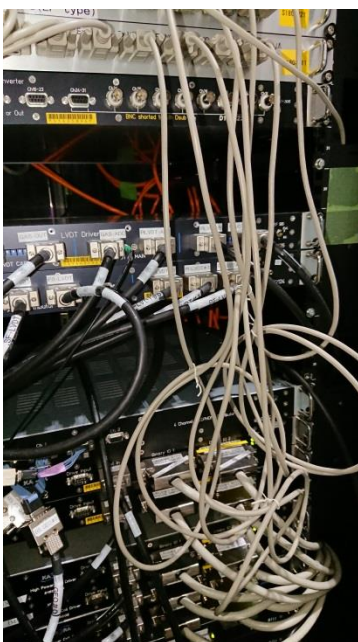
処置されていないケーブルが他のシャーシのケーブル接続等の作業性を悪化させています。

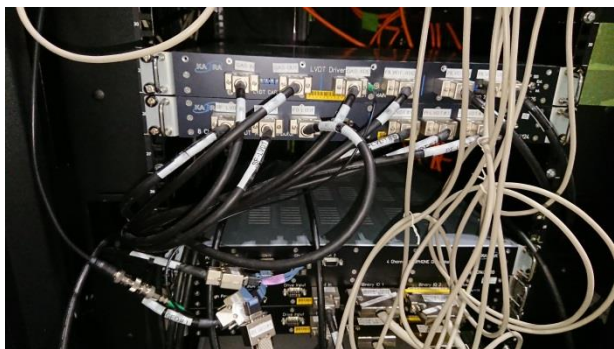
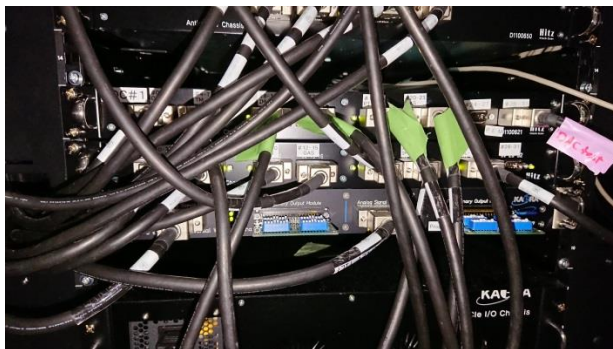
コネクタ接続部、ケーブル端部に負荷が掛かっています。パネルに記載されている文字も読めません。作業性は著しく悪くなっています。シャーシがラックにねじ止めされていない箇所があります。4ヶ所でしっかりとねじ止めしてください。

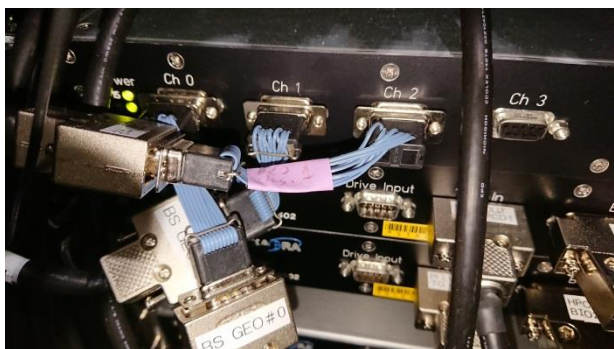
Geophone への Dsub ケーブル接続の様子です。ピンアサインを変更しているのでしょうか。シールドされていないので外来ノイズの影響を受けやすくなっています。問題はないのでしょうか。必要であれば、専用ケーブルの作製、Geophone 回路の変更等の対策を考慮すべきでは。

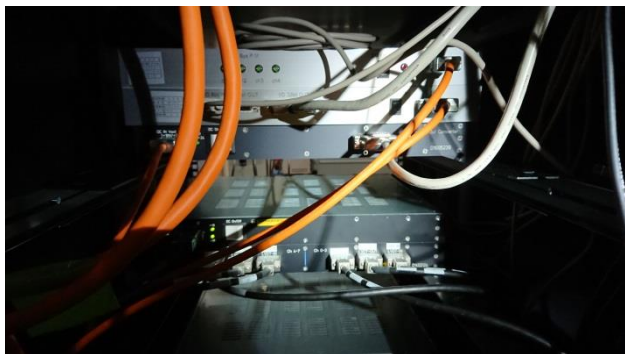
専用の Watch Dog 回路の電源コネクタが他の回路とは異なり、右側にあります。そのために回路の信号線とクロスしやすくなっています。他の回路とは離れた位置に配置する等した方がいいかも知れません。

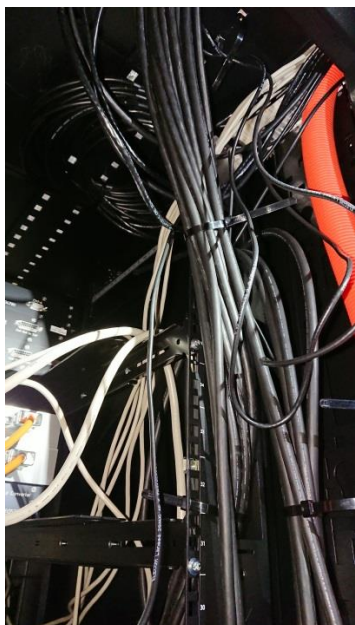
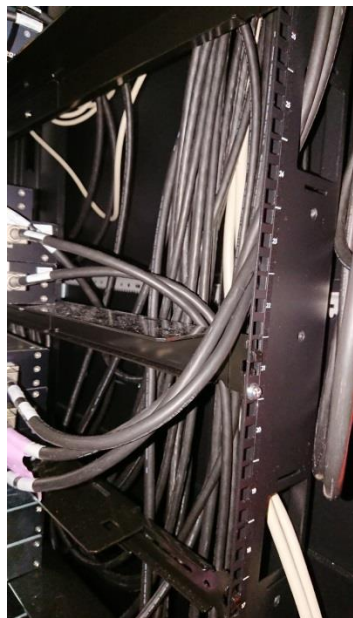
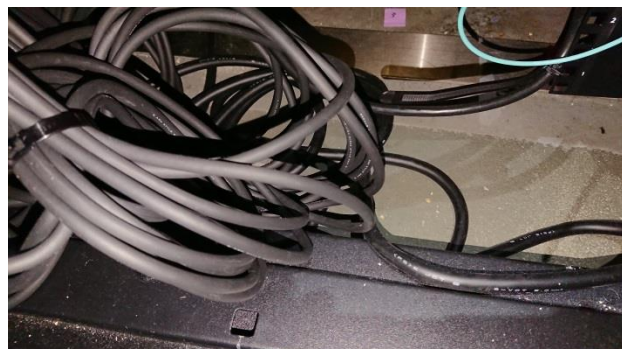
ノイズの影響等を考えるとケーブルの余分な長さ部分はラック外で処置するのが望ましい。

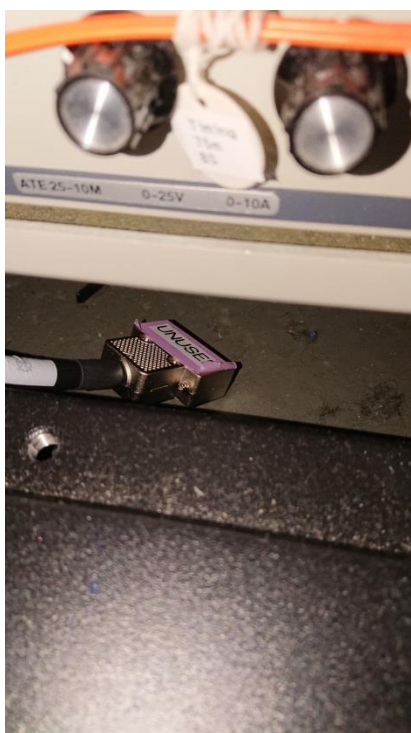
使用していないケーブルのコネクタ部分を床に放置するのは止めてください。
電源ケーブルの放置もよく見かけます。非常に危険です。

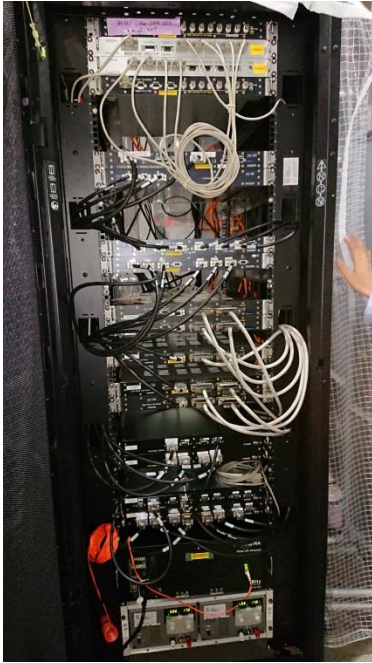
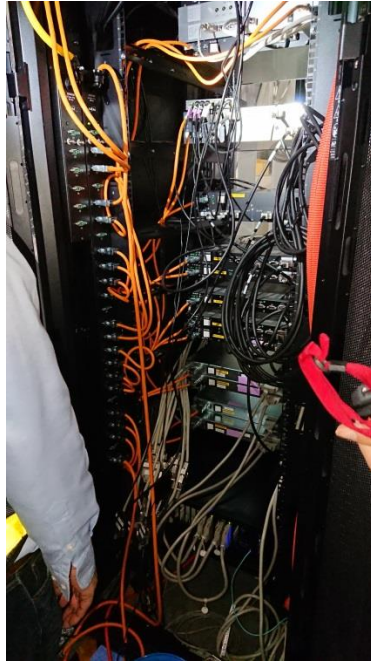
ケーブルをまとめ、ラックに固定する等の整理をしていけばほとんど問題はないと思います。

後面においてラック外から配線されるケーブルの余剰分についてはラック外で処理する方がノイズに対する影響を少なくできます。

通電している電源ケーブルを接続せずに放置しないでください。

信号線用ケーブルの放置、片側のみ接続された状態で放置しないでください。

放置されている側のコネクタ端子には通電状態の可能性があり、不用意に触れれば感電、機器の故障等の恐れがあります。

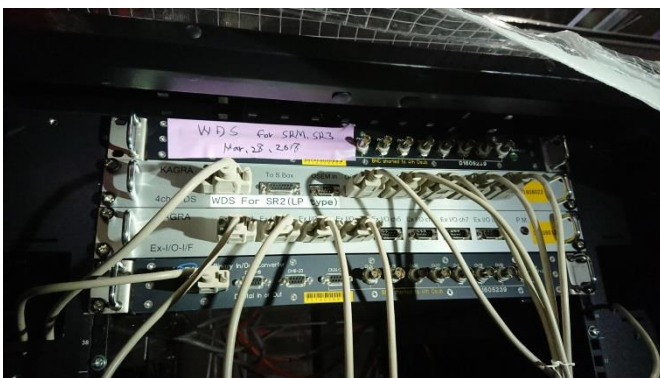
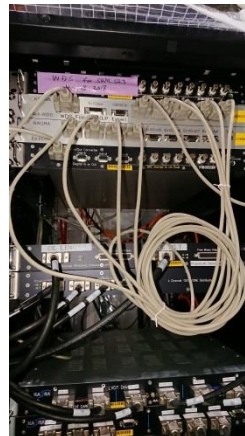
ケーブルを適切に処理してください。

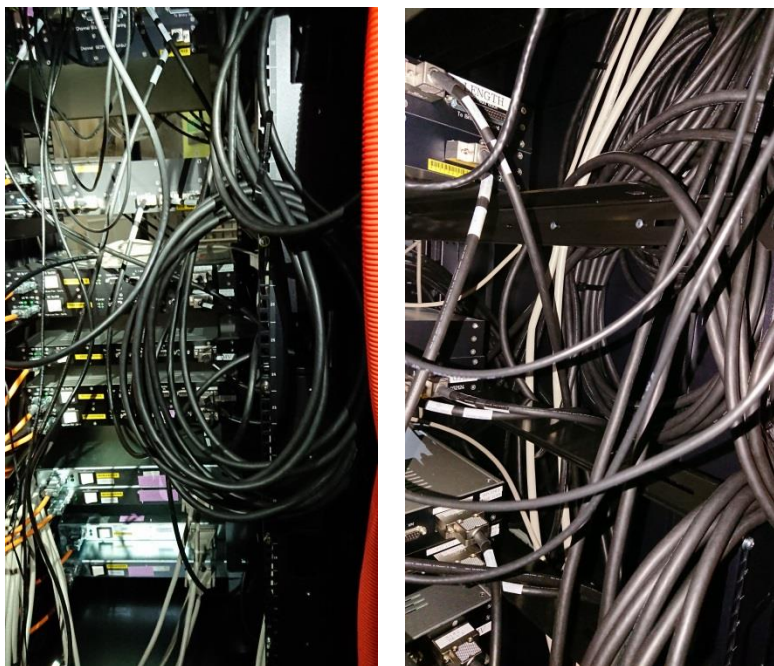
ラック外から配線されるケーブルの余剰分についてはラック外で処置してください。

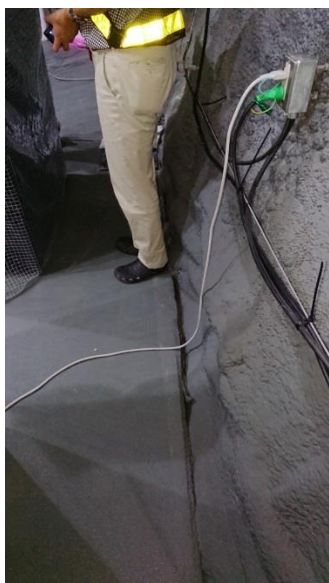
IX1? 中央 2F において壁のコンセントから写真の様に AC 電源を使用している箇所がありました。暫定的な仕様なのでしょうが、歩行時に線を引っ掛けたりして、危険ですのでこの様な仕様はできるだけ避けてください。

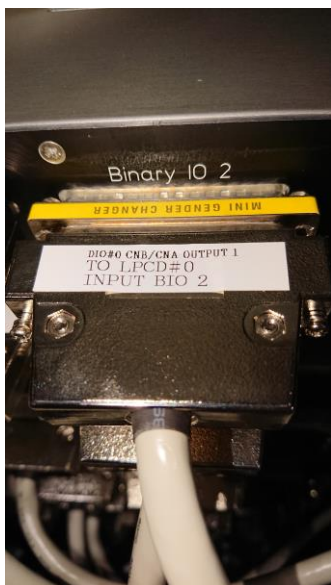
ジェンダーチェンジャーを使用するとパネルとケーブルをねじ止めできなくなります。
回路 G にて対策を検討中。後日、対策を提案します。

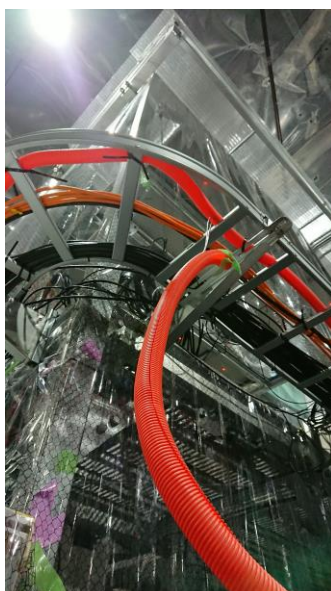
光ケーブルを保護するコルゲートチューブの接続部が外れて光ケーブルに負荷が掛かっていました。
暫定的に直してはおきました。
