センサーインストール

開発輝一、森有紀乃

2018.08.02

PSL ルームにセンサーを設置し、動作を確認する。
仮置きだったセンサーを固定し、信号を観る。
また、Dsub ケーブル (ch9-13 PEM3) の追加。

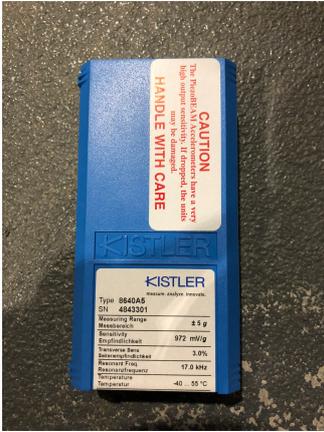
図 1 s#7225

・ s#7225

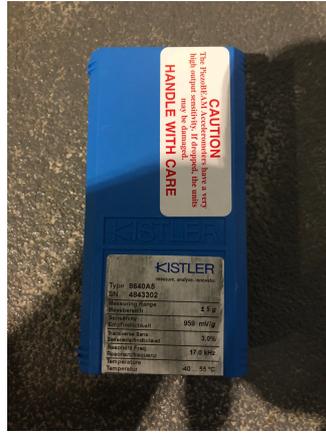
図 2 s#7226

・ s#7226

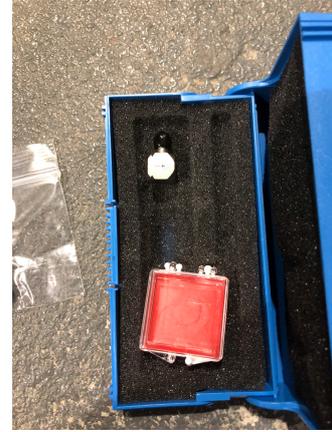
図 3 加速度計 (Kistler)

○ KISTLER の加速度計 (×2)

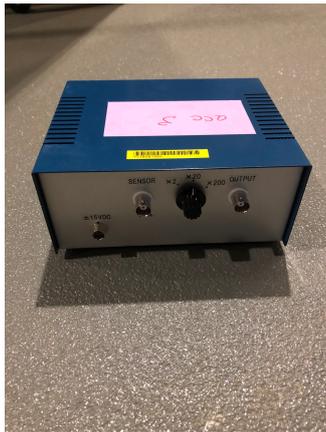
図 4 Amp1[s#8190]

・ s#8190(Amp1)

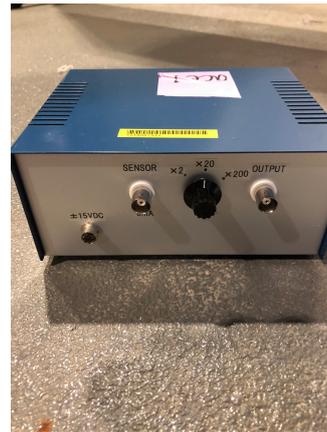
図 5 Amp2[s#8191]

・ s#8191(Amp2)

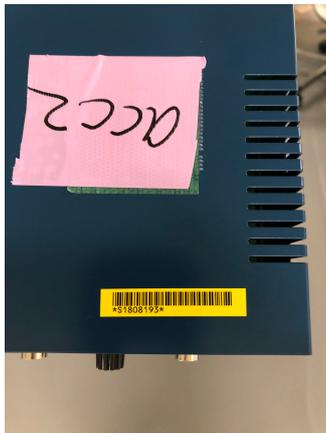
図 6 Amp3[s#8193]

・ s#8193(Amp3)

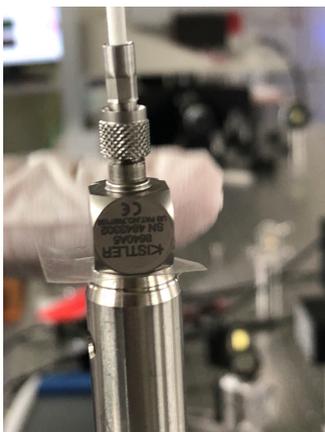
ペリスコープに取り付ける用として新たに KISTLER の加速度計を 2 つ設置した。KISTLER の加速度計はサイズが小さく、ペリスコープの上に両面テープで貼り付けた (図 7)。

図 7 貼り付けの様子

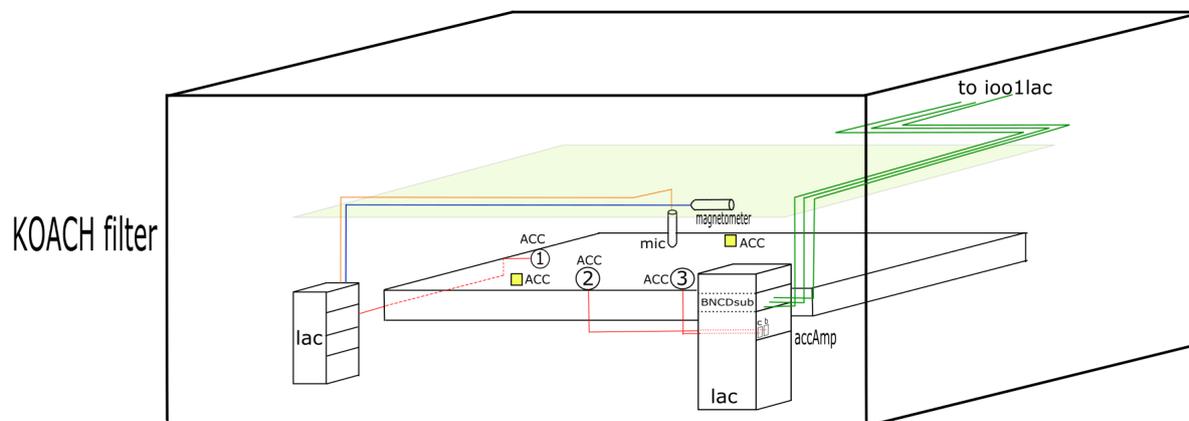
加速度計、アンプの配置の概略 (センサの位置関係) は図 8 の通り。

図 8 配置の概略 (細かい配線は省略してある)

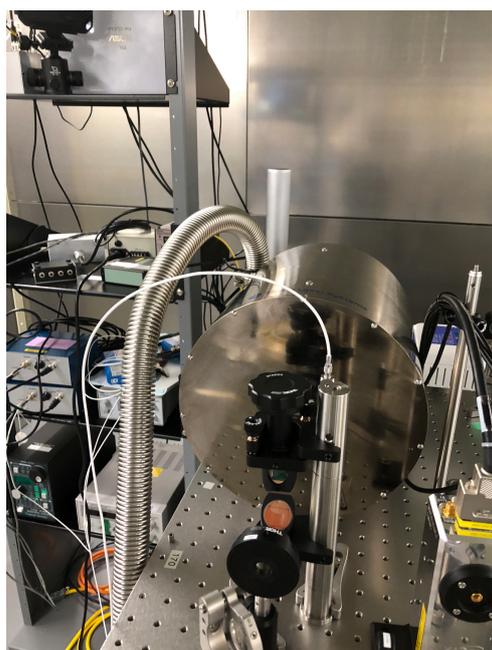
ペリスコープは REFCAV とビームダクト入口に設置されており、それぞれに設置した加速度計の名称を ACC-PERI-REFCAV、ACC-PERI-OUT とする。設置されている様子を図 9,10 に示す。ACC-PERI-REFCAV は BNC-Dsub Converter の Ch5 に接続し、ACC-PERI-OUT は Ch9 に接続した (図 11)。(先日 Ch5 に接続した MIC は Ch4 に移動した。)

図 9 REFCAV への設置

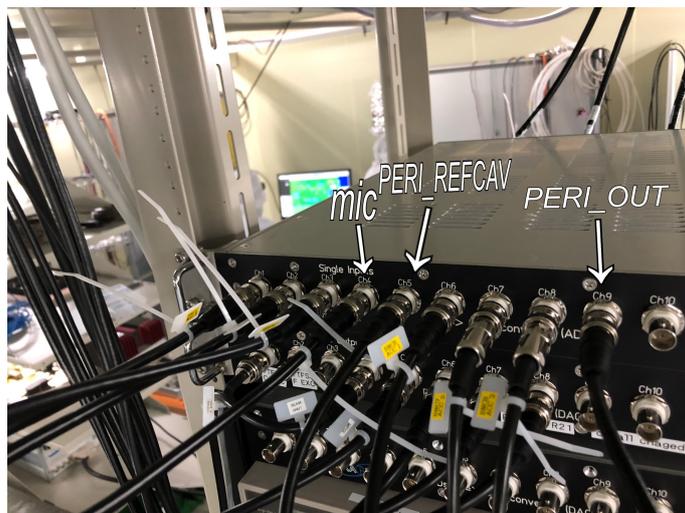
図 11 mic と加速度計 (KISTLER) の接続

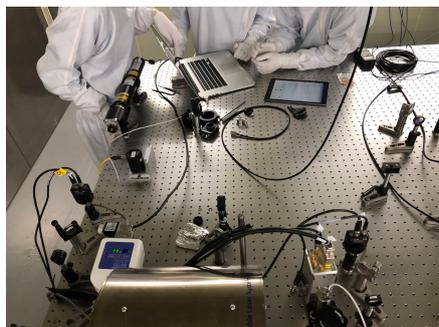
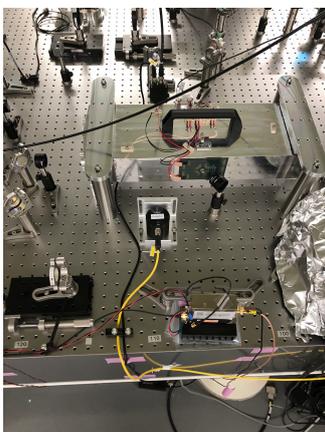
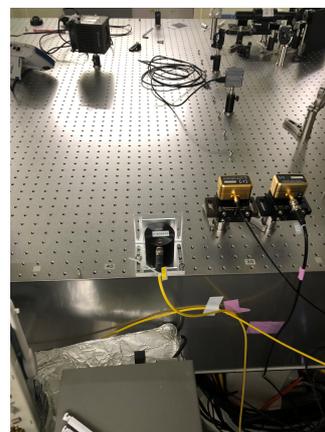
先週の設置場所は暫定的な位置であったので、設置場所を変更した。光学定盤に 80Hz のバタフライモードがあることが知られている。バタフライモードを確認するために定盤の端に 2 つ (定盤奥 ACC1、定盤手前 ACC3) と、真ん中 (ACC2) に 1 つ設置した。(図 12,13,14)

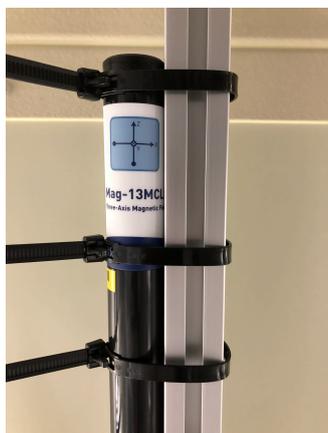
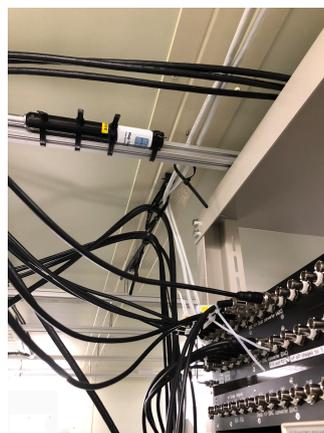
磁束計は前回 PSL ルームの KOACH filter 付近の天井の配線ラックにぶら下げてあったものを BNC-Dsub Converter が設置してあるラック側に移動させた。設置の方法は図 15,16 のように天井配線ラックの骨組みに結束バンドで固定した。軸の向きがわかるように磁束計の向きを調節した。

図 15 磁束計の設置 (1)

図 16 磁束計の設置 (2)

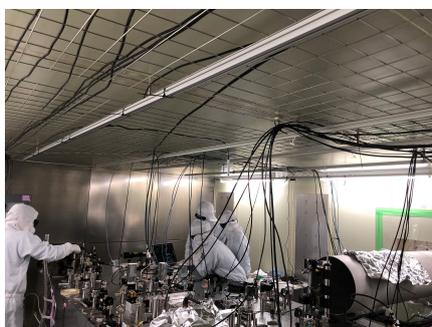
mic は全体の音を聞けるように、真ん中に再設置した (図 17)。その際、防振を目的としてケーブルで天井ラックから 25cm 程度垂れ下げた。

図 17 マイクの設置図

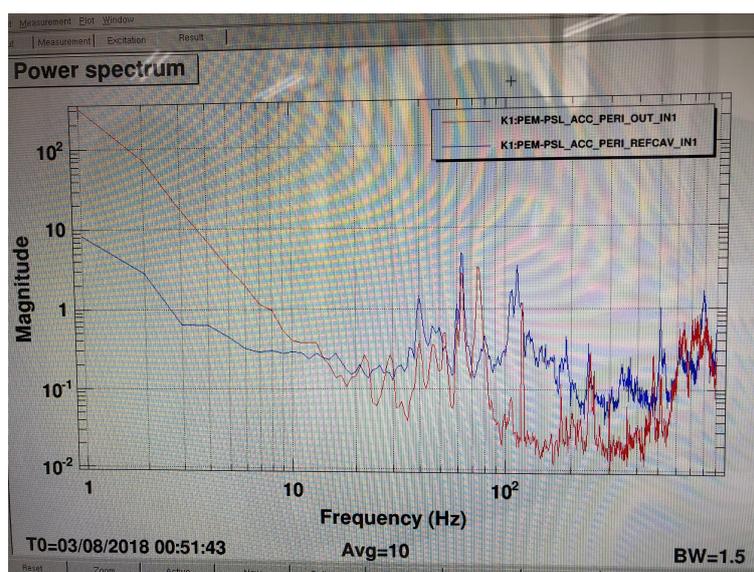
KISTLER の加速度計の動作確認を行った。周辺を軽く叩くと、それに応じて信号を観ることはできたが、ACC-PERI-OUT でのみ低周波の信号が常に入っていた (図 18)。加速度計に低周波の感度はないので、Amp 以降のノイズだろうと考え、ACC-PERI-OUT と ACC-PERI-REFCAV の Amp を入れ替えて信号を観た。結果、ACC-PERI-REFCAV でのみ同じような低周波の信号が入っていたので、Amp が原因であったと考えることができる。対応策として、Amp1[s#8190] の代わりに、別の Amp(Amp3[s#8193]) を用いたところ、低周波の信号はなくなった (図 19)。Amp 変更後の組み合わせは表 2 の通りである。

図 18 赤:ACC-PERI-OUT(Amp 変更前)、青:ACC-PERI-REFCAV

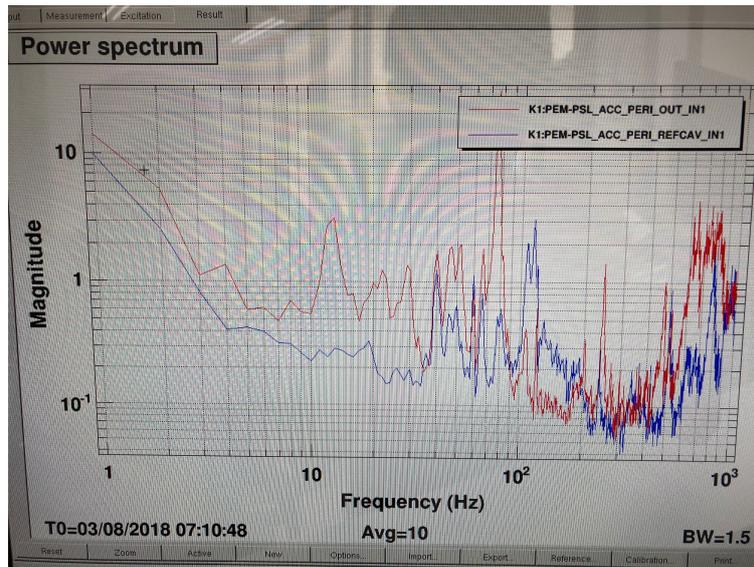
図 19 赤:ACC-PERI-OUT(Amp 変更後)、青:ACC-PERI-REFCAV

チャンネル名	加速度計 (s ナンバー)	Amp(s ナンバー)	電圧感度 (mV/g)
K1:PEM-PSL_ACC_PERI_REFCAV	s#7225	Amp2[s#8191]	972
K1:PEM-PSL_ACC_PERI_OUT	s#7226	Amp3[s#8193]	959
